**Discarica per rifiuti non pericolosi ad interrimento controllato sita in
località Vespia**

Comune di Castellamonte (TO)

RELAZIONE QUADRIMESTRALE

MAGGIO-AGOSTO 2023

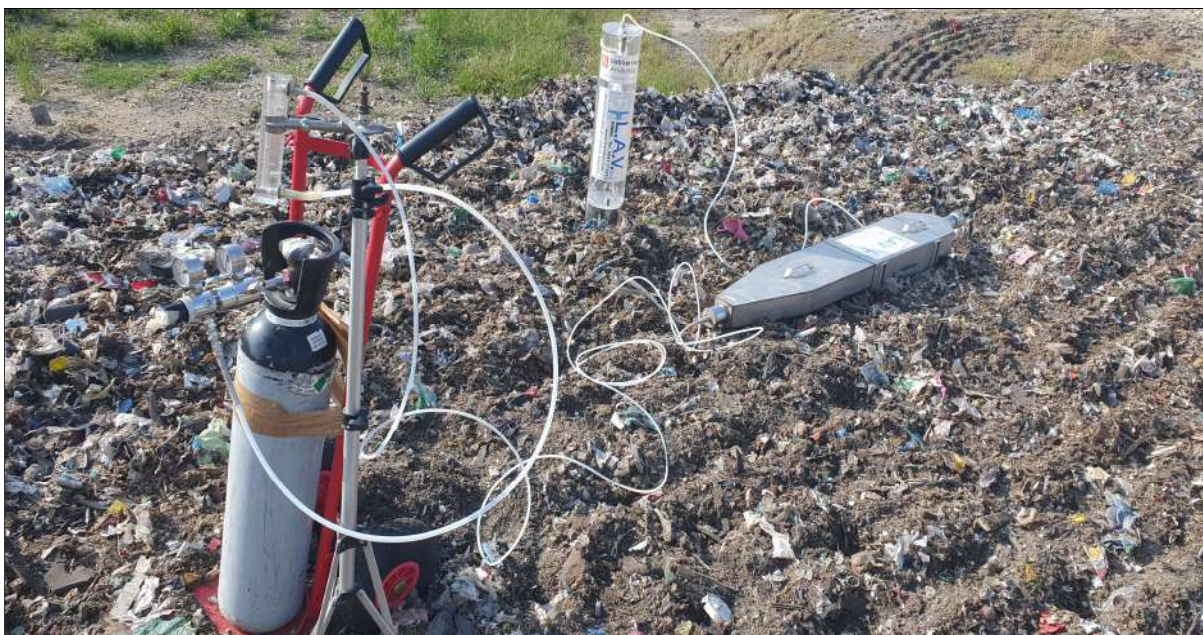
Nello specifico, per quanto riguarda la misurazione della concentrazione di odore del rifiuto fresco e del rifiuto fresco coperto, il laboratorio specializzato ha eseguito un campionamento mediante la tecnica del *Wind tunnel* al fine di determinare il flusso specifico di odore (Soer- specific odour emission rate).

La Figura 1 evidenzia il campionamento di Luglio 2023 presso il settore costituito da rifiuto fresco, mentre la figura 2 evidenzia il campionamento presso il settore dotato di copertura giornaliera con materiale terroso.
